**ПАСПОРТ ДОСТУПНОСТИ
объекта социальной инфраструктуры**

МОУ «Средняя общеобразовательная школа № 1 с углубленным изучением отдельных предметов» г. Надыма

**АКТ ОБСЛЕДОВАНИЯ
объекта социальной инфраструктуры
К ПАСПОРТУ ДОСТУПНОСТИ**

"26" мая 2015 г.

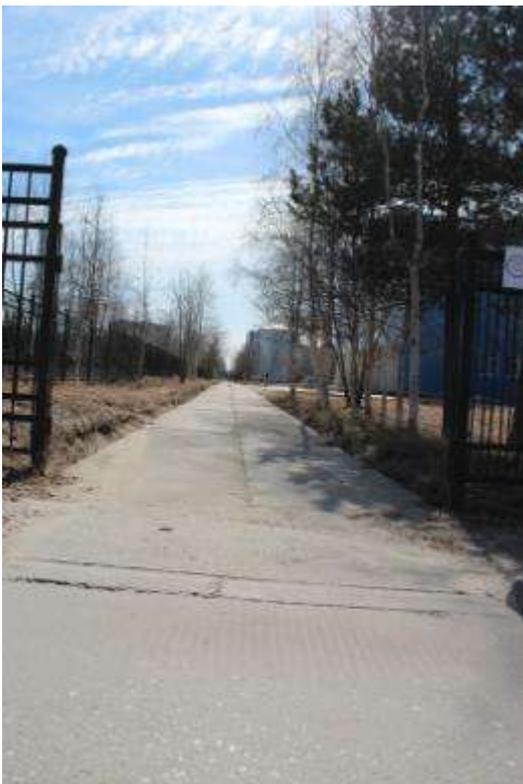
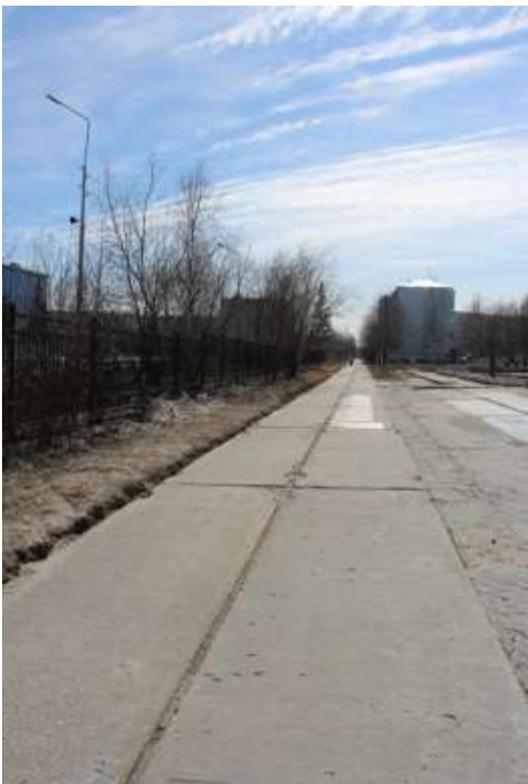
Фото 1.2. Путь (пути) движения на территории:

1.1	Входы (выходы) на территорию	есть	нет	1.1	нет	нет	нет	нет
1.2	Путь (пути) движения на территории	есть	нет	1.2 1.3	1.Отсутствуют тактильные средства на покрытии пешеходных путей	К, С	1.Установить тактильные средства на покрытии пешеходных путей.	Индивидуальное техническое решение

Наименование структурно-функциональной зоны	Состояние доступности(к пункту 3.4 Акта обследования ОСИ)	Приложение		Рекомендации по адаптации (вид работы)к пункту 4.1 Акта обследования ОСИ
		N на плане	N фото	
Территория, прилегающая к зданию (участка)	ДЧ-В	нет	1.1, 1.2, 1.3, 1.4	1. Индивидуальное техническое решение. Установить тактильные средства на покрытии пешеходных путей

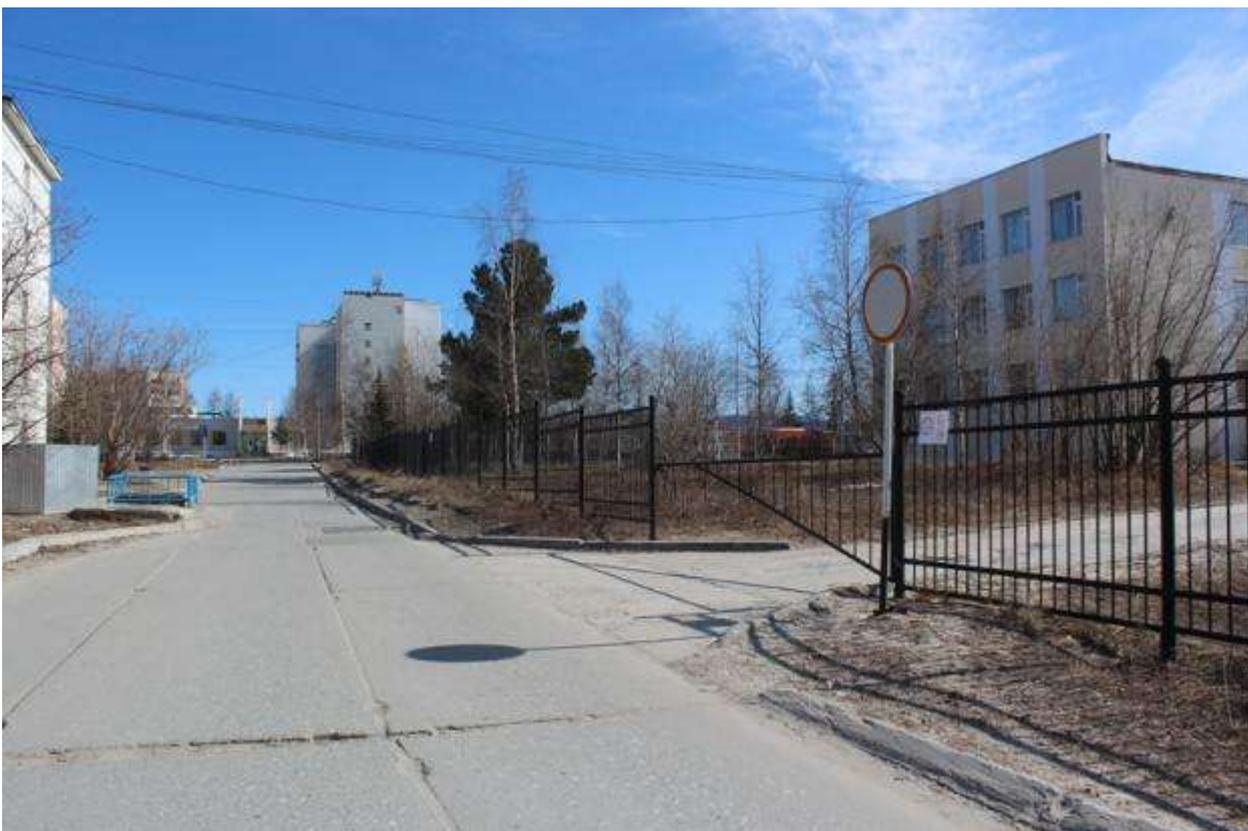
Фото 1.4. Автостоянка и парковка:

1.3	Лестница (наружная)	нет	нет	нет	нет	нет	нет	нет
1.4	Пандус (наружный)	нет	нет	нет	нет	нет	нет	нет
1.5	Автостоянка и парковка	нет	нет	1.4	1.Автостоянка отсутствует	К, О, С, Г, У	1. Оборудовать автостоянку или парковку	Технические решения невозможны
	ОБЩИЕ требования к зоне	<ul style="list-style-type: none"> - Наличие хотя бы одного входа (въезда) на территорию объекта (на прилегающую к зданию территорию), приспособленного для всех категорий граждан (инвалидов и других МГН); - Наличие путей движения для МГН (транспортных и пешеходных; с возможностью их совмещения); - Выделенных и маркированных мест (хотя бы одного) для транспорта инвалидов; - Наличие мест отдыха (рекомендуется)

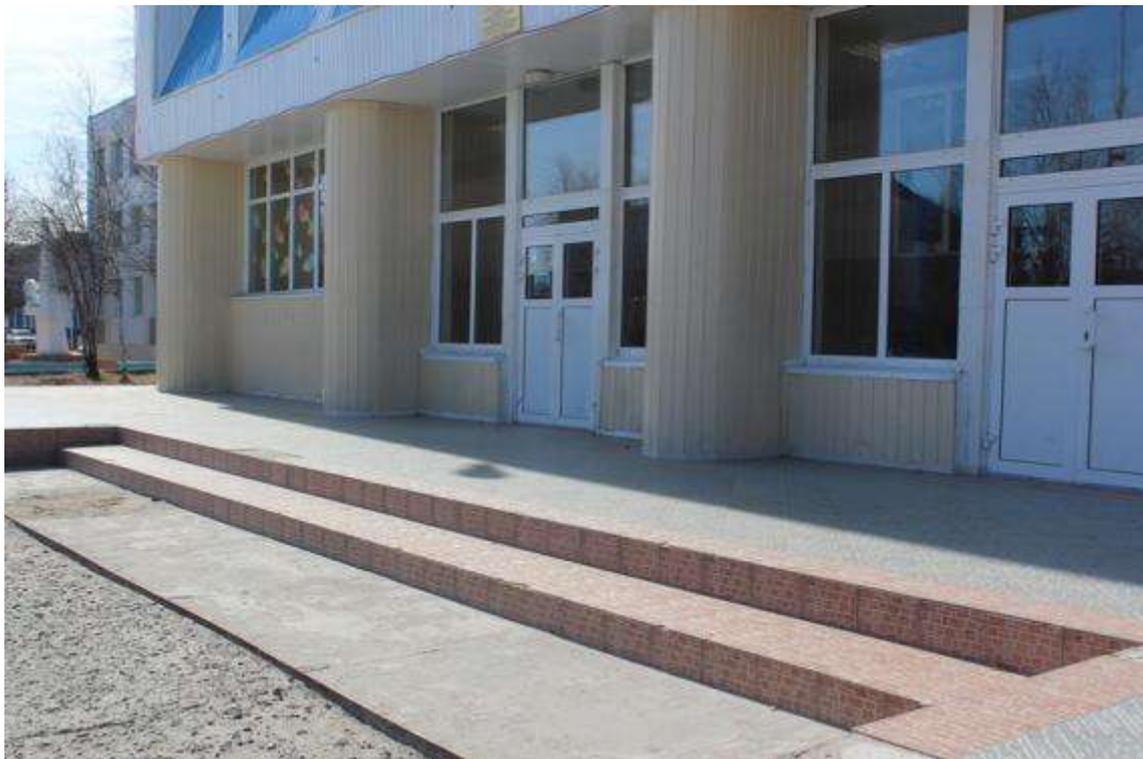
Фото 2.1. Лестница (наружная), пандус (наружный), входная площадка (перед дверью):

2.1	Лестница (наружная)	есть	нет	2.1	1.Отсутствуют дополнительные разделительные поручни	К, О, Г, У, С	1.Установить дополнительные разделительные поручни	В порядке капитального ремонта

2.2	Пандус (наружный)	нет	нет	2.1	1.Пандус (наружный) отсутствует	К, О	1.Установить пандусы или другие средства подъема	В порядке капитального ремонта
2.3	Входная площадка (перед дверью)	есть	нет	2.1 2.2	нет	нет	нет	нет

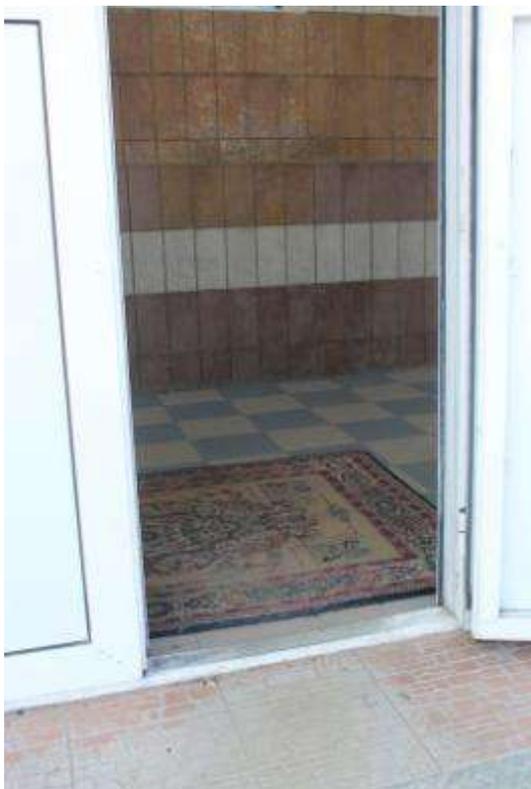
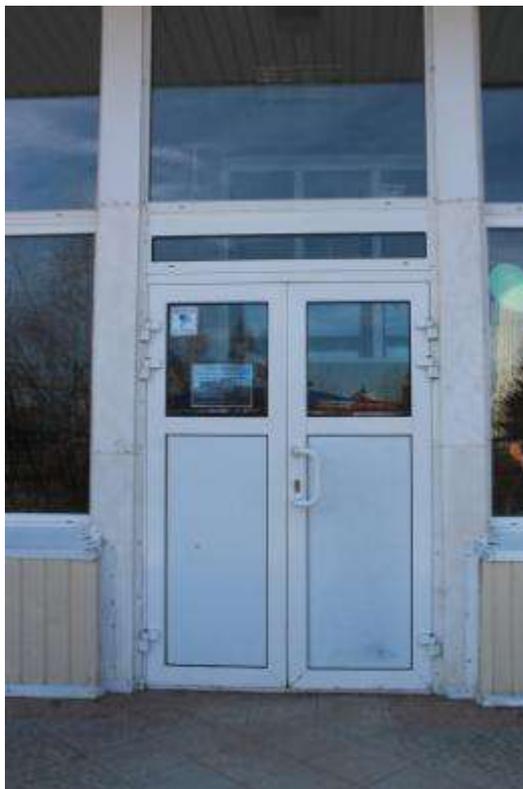
Фото 2.3. Дверь (входная)

2.4	Дверь (входная)	есть	нет	2.3 2.4	1.Нижняя часть полотна двери не защищена противоударной полосой. 2. Смотровые панели полотна двери не являются ударопрочными выполнены из непрозрачного материала. 3.Яркая контрастная маркировка на двери отсутствует	К, О, С	1.Установить двери из прозрачного ударопрочного материала с контрастной маркировкой	В порядке капитального ремонта

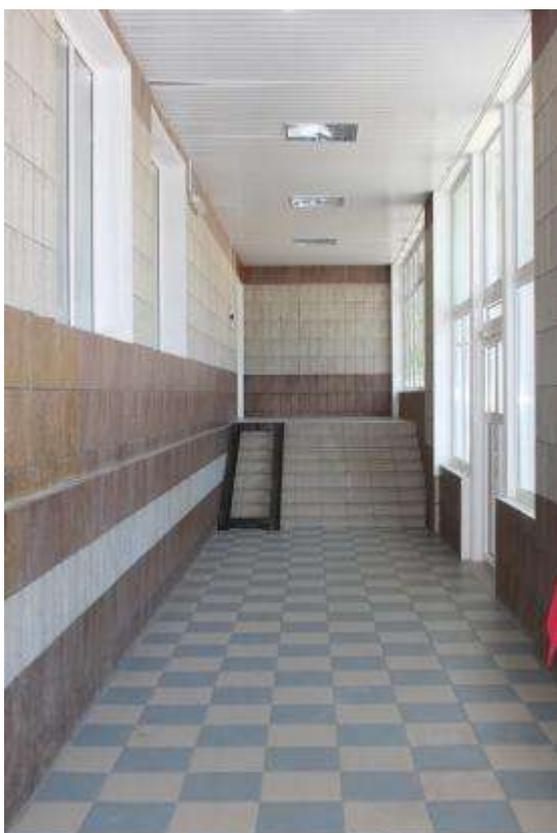
Фото 2.5. Тамбур:

2.5	Тамбур	есть	56	2.5	1.Покрытие пола допускает скольжение при намокании	К, О, Г, У, С	1.Заменить покрытие пола на не допускающее скольжение	В порядке капитального ремонта
	ОБЩИЕ требования к зоне	- Наличие в здании как минимум одного входа, доступного для всех категорий инвалидов (с различными видами нарушений здоровья) и других МГН. - При наличии нескольких входов в здание, как правило, выбирается вход, максимально приближенный к уровню земли и более других отвечающий требованиям доступности основных параметров по входной зоне.
